**ESTUDO TÉCNICO PARA IMPLANTAÇÃO DE CONTROLADORES FIXOS
DE VELOCIDADE E VEÍCULOS NAS VIAS URBANAS DO MUNICÍPIO DE
VACARIA.**

VACARIA/RS, FEVEREIRO DE 2014.

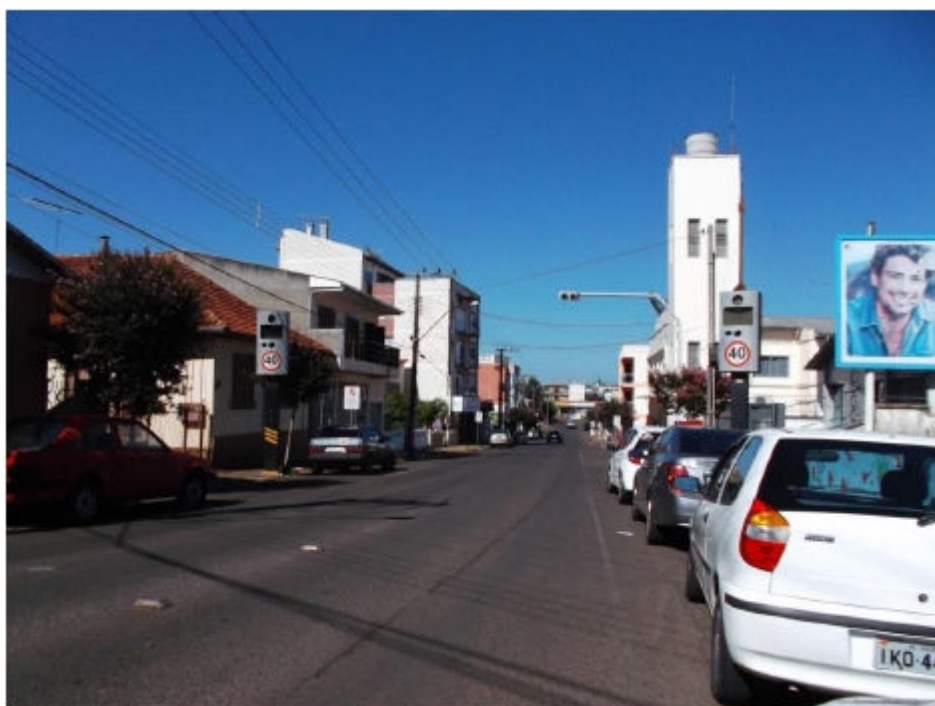
Sentido centro – bairro
